Service Info

Instrukcje montażowe LuK RepSet® 618 3003 00

Producent: Citroën, Peugeot
Model:
Citroën: AX, Saxo, Xsara
Peugeot: 106 II, 205 II, 206, 206+, 306
Rok produkcji: 1986-
Silnik: TU###

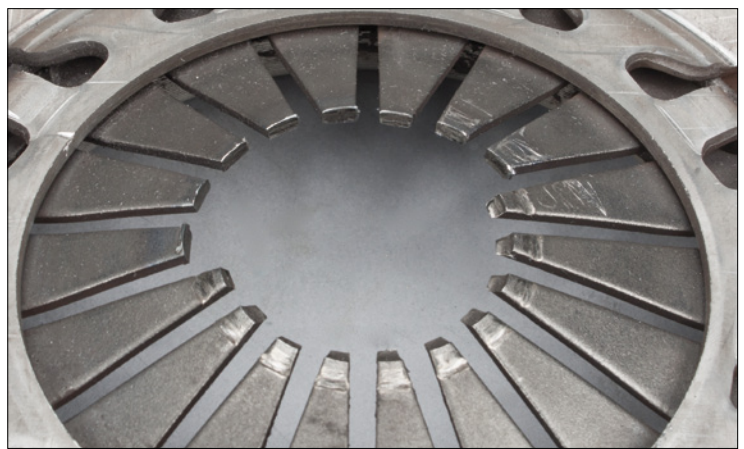
Foto1: Uszkodzona przez brak wstępnego napięcia sprężyna talerzowa

Z powodu nieprawidłowego montażu, lub mechanicznej usterki w systemie sterowania sprzęgłem, wymagane napięcie wstępne nie zawsze jest osiągnięte, co powoduje różnice w prędkości obrotowej sprzęgła i łożyska oporowego. Spowodowane w ten sposób tarcie powoduje abrazję na sprężynie talerzowej. W rezultacie, pojedyncze końcówki sprężyny talerzowej mogą zostać wylamane powodując awarię sprzęgła.

Podobne uszkodzenia mogą być skutkiem braku osiowości łożyska oporowego spowodowanej brakiem lub uszkodzeniem czopów skrzyni biegów, zużyciem tulei półosi lub zniszczeniem/wygięciem widełek wysprzęglających.

Z tego powodu, podczas wymiany sprzęgła, należy sprawdzić funkcjonowanie całego układu sterowania sprzęgłem – zgodnie z instrukcjami montażowymi producenta.
